LAUSUNTO PÄIVÄKOTI TUULENPESÄN VANHAN PUOLEN SISÄILMAN LAADUSTA JA TULEVISTA KORJAUSTARPEISTA

Tuulenpesän päiväkotii, vanhapuoli,

Anjalantie 11 85900 REISJÄRVI

Tuulenpesän päiväkotij, vanha puoli
Asiantuntijalausunto 2405
5.3.2024

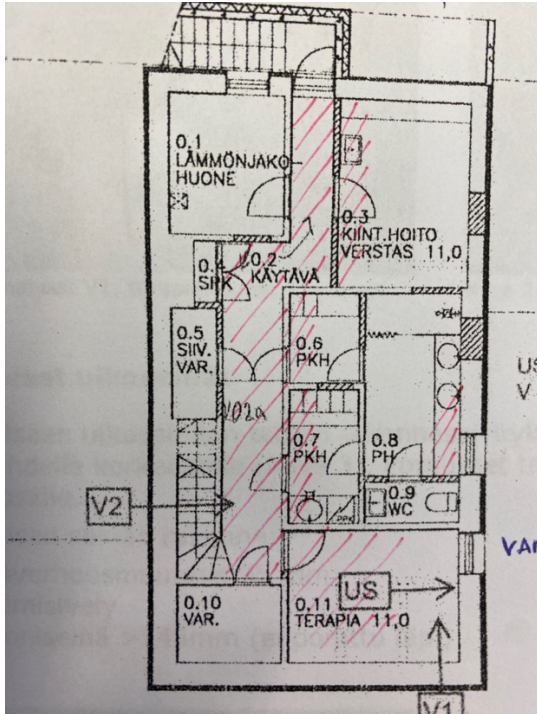
Kellarin lattiarakenne todettiin märäksi pohjakuvaan merkityllä alueella. Seinät ovat kuivat. Tiloissa on todella lämmin. Aikaisemmissa raporteissa on todettu, että kellarin osalle on mahdotonta uusia salaojitus ja kuivatus järjestelmä on tehty kellarinseinien alaosiin. Lämmin ilma nostattaa lattian kautta kosteutta. Epoksi pinnoite päästää kosteuden läpi irroittamatta pinnoitetta. Hyvä ilmanvaihto kuivattaa läpi nousevan kosteuden. Kellaritilat eivät ole päiväkodin käytössä, vaan toimivat varastona. Kellariin on kulku sisä- ja ulkokautta. Todettiin, että sisäkautta kellariin tulee korvausilmaa

Kellarin pohjakuvaan merkittynä pintakosteusmittauksessa 28.2 märäksi todetut alueet.

päiväkodin puolelta portaikon ovikynnykseltä. Tarkastushetkellä kellaritila oli alipaineinen päiväkotitiloihin nähden. Jatkossa suositellaan kulkuyhteyden poistamista kerrosten välillä.

- Kellarikerroksen kaksi ikkunaa ummistetaan. Ikkuna ovat osittain maan sisässä.
- Sisäremontissa lattiamateriaalit uusitaan; kellarin kohdalta välipohjan kapseloidaan. Sisäkautta kellariin kulku poistetaan.

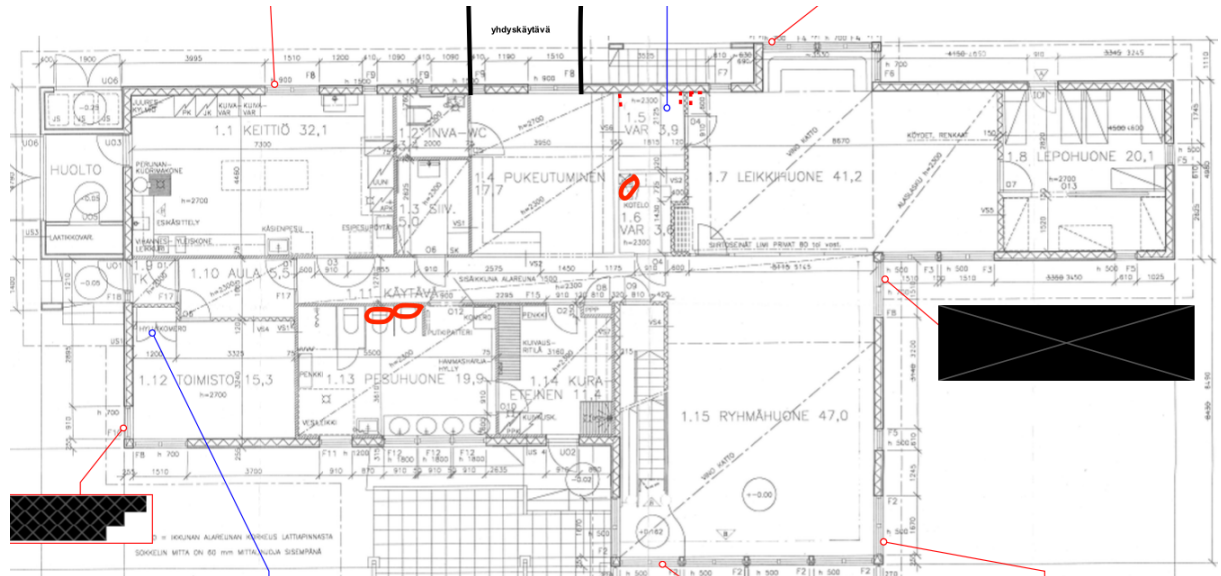
1.kerroksessa poikkeavia pintakosteuksia wc-tilassa kahden WC- istuimen ympärillä ja varastotilassa pienellä alueella. Kohdat on merkitty pohjakuvaan. Kosteat alueet tulee kuivattaa remontin yhteydessä.

Pohjapiirustus 1.kerros. Punaisilla ympyröillä on merkittynä kohdat, joissa todettiin kohonneita pintakosteuksia.
